## PORUCHY NÁPRAV V DŮSLEDKU NEKVALITNÍHO NALISOVANÉHO SPOJE KOLA NA NÁPRAVĚ

### AXLE FAILURES DUE TO POORLY PRESSED JOINT OF WHEEL ON AXLE

Bohumil CULEK<sup>1</sup>, Eva SCHMIDOVÁ<sup>2</sup>, Bohumil CULEK ml.<sup>3</sup>

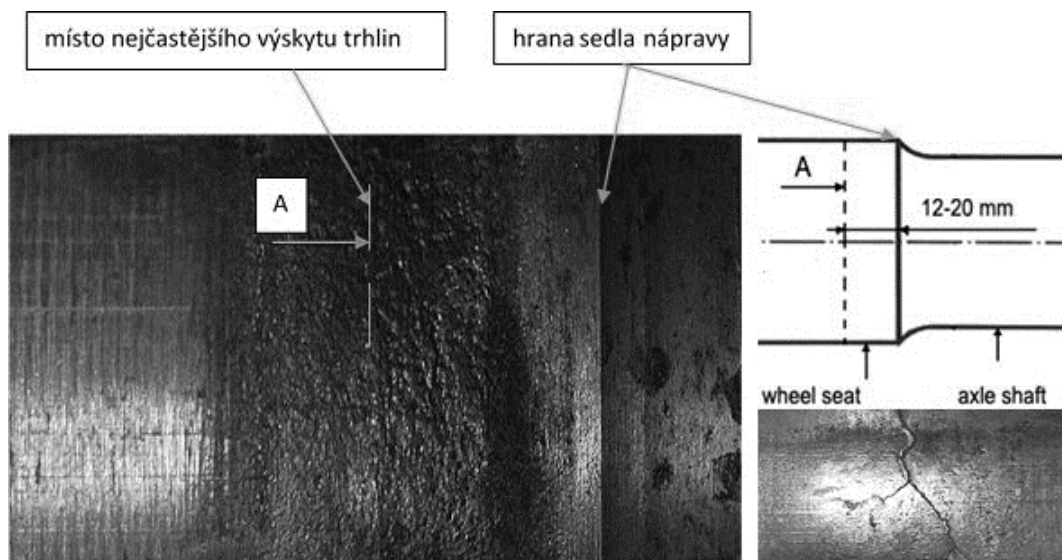
Obr. 1 Lokalizace trhlin sedla nápravy
